PROJEKT BUDOWLANY PRZEBUDOWY
budynku szkoły polegającej na budowie szybu
windowego.

Łódź 91 – 836, Al. Pierwszej Dywizji 16/18,
działki nr ewid. 5/45, 5/9, 5/10, 5/16, 5/34 i 5/35
jedn. ewid. 106102_9 (Łódź – Bałuty)
obręb ewid. 106102_9.0048 (B-48),

**Ocena techniczna pod kątem
możliwości wykonania przebudowy**

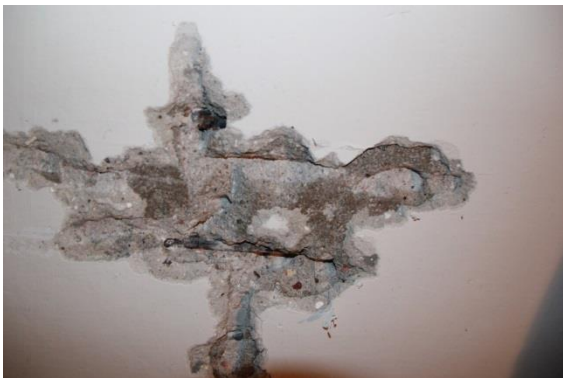
fot. nr 1

- Fot. nr 1 Odkrywka stropu nad piwnicą
- Fot. nr 2 Odkrywka stropu nad parterem
- Fot. nr 3 Odkrywka stropu nad I piętrem
- Fot. nr 4 Odkrywka stropu nad II piętrem

Zgodnie z dokumentacją archiwalną i wykonaną odkrywką strop nad piwnicą żelbetowy, monolityczny. W obszarze planowanych robót strop jednokierunkowo zbrojony o gr. konstrukcyjnej około 25cm zbrojony prętami $\varnothing 16$ co 12-13cm ze stali gładkiej. Zbrojenie rozdzielcze $\varnothing 8$ co 20-30cm. Klasę betonu oceniono na około B-25. Strop oparty na ścianach piwnicy. Rozpiętość stropu w świetle ścian – 3,60m. Kondycja stropu dobra. Nie zaobserwowano w strefie planowanej przebudowy objawów nieprawidłowej pracy stropu takich jak zarysowania lub nadmierne ugięcie.

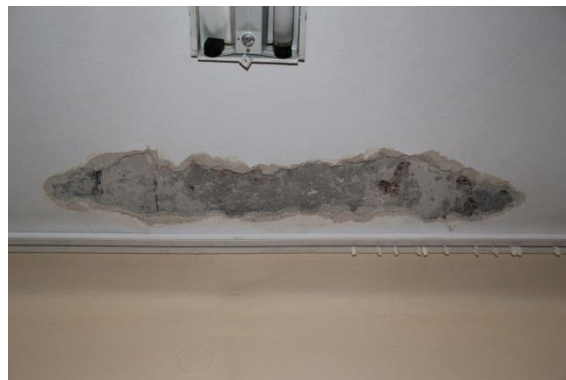
fot. nr 2

Zgodnie z dokumentacją archiwalną i wykonaną odkrywką stropy nad parterem i I piętrem gęstożebrowe typu DMS. Pomierzony rozstaw belek stropowych $a=66\text{cm}$ (zgodnie z literaturą powinno być 65cm). Grubość konstrukcyjna około 27cm . Wypełnienie pustakami żużło i gruzo-betonowymi. Nad II piętrem stropy gęstożebrowe typu DMS. Pomierzony rozstaw belek stropowych $a=51,5\text{cm}$ (zgodnie z literaturą powinno być 50cm). Grubość konstrukcyjna około 27cm . Rozpiętość stropów w świetle podpór – $5,60\text{m}$. Stropy w rejonie przebudowy oparte na ścianach zewnętrznych i podciągach żelbetowych (od strony korytarza). Kondycja stropów dobra. Nie zaobserwowano w strefie planowanej przebudowy objawów nieprawidłowej pracy stropów takich jak zarysowania lub nadmierne ugięcie.
